Vady svarových spojů austenitických ocelí

Defects in Welds of Austenitic Steels

Ostrava 2017

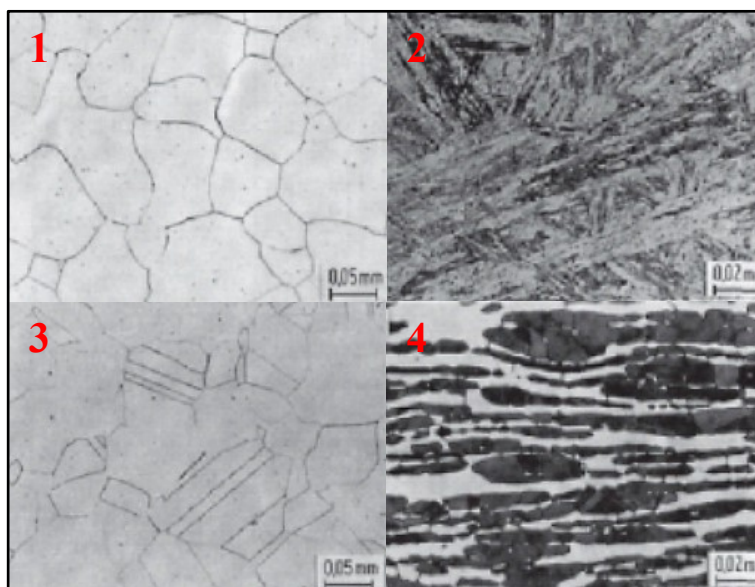
Obr. 2.1-1 Mikrostruktura vybraných korozivzdorných ocelí [2]

1. Feritické chromové oceli.
2. Martenzitické chromové oceli.
3. Austenitické Cr-Ni, nebo Cr-Ni-Mo oceli.
4. Austeniticko-feritické Cr-Ni, nebo Cr-Ni-Mo oceli

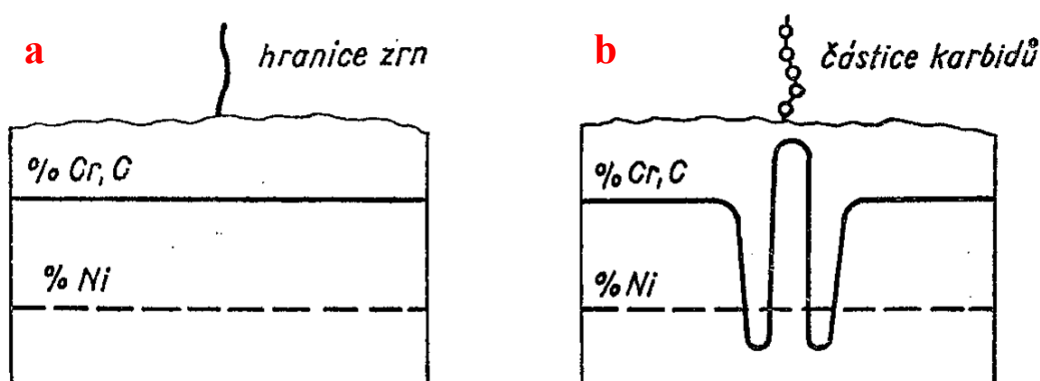
Obr. 2.2.2-1 Mezikrystalové vylučování karbidů [2]

- a) Rovnoměrné rozložení obsahu Cr, C a Ni.
- b) Vylučování karbidů na hranicích zrn.

Na obr. (2.2.2-1) je schematicky znázorněno mezikrystalové vylučování karbidů austenitických ocelí.

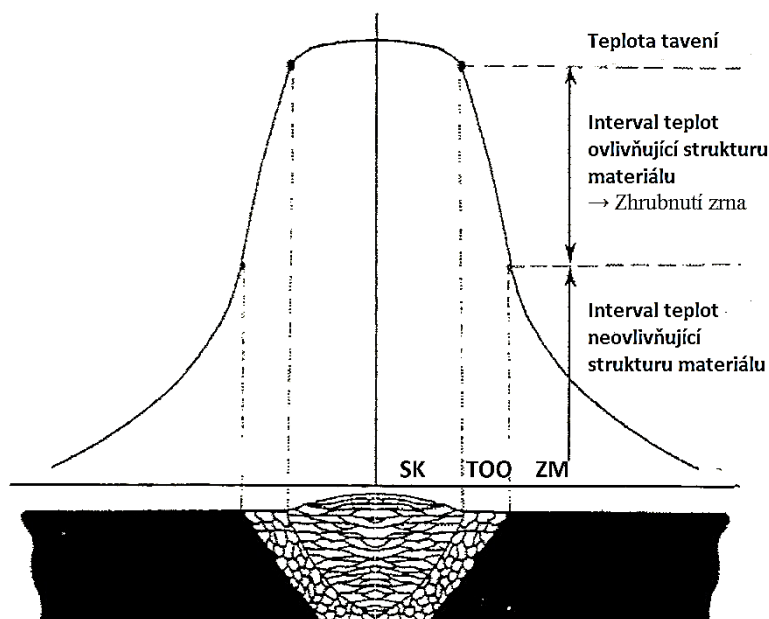
2. **Tepelně ovlivněná oblast (TOO)** – Má hrubozrnnou strukturu přehřátého základního materiálu.
3. **Svarový kov (SK)** – Teploty v této části svarového spoje dosahují během svařování hodnot větších, než jsou hodnoty charakteristické křivce tavení (likvidus). Dochází zde tedy ke vzniku taveniny.

Obr. 3.1.1-1 Strukturní oblasti při svařování nopolymorfních ocelí [3]

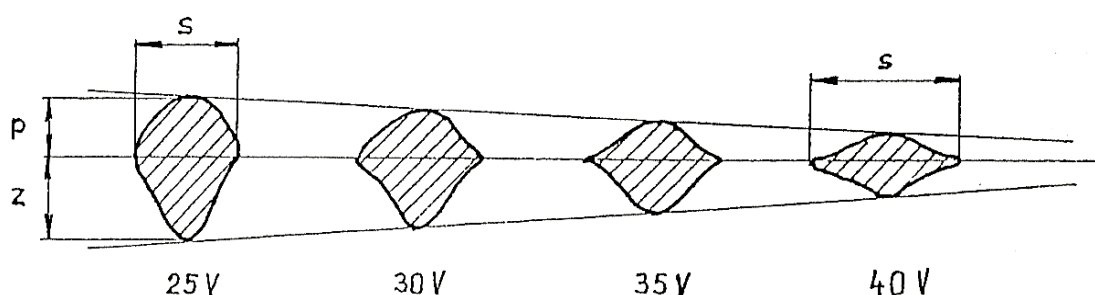
Napětí na oblouku je charakterizováno jako potenciální rozdíl mezi koncem elektrody a samotným povrchem svarové lázně. Je tedy zřejmé, že jeho hodnota se bude měnit se vzdáleností elektrody od místa svařování. Napětí během svařovacího procesu majoritně ovlivňuje šířku housenky, méně podstatně pak velikost průvaru. S rostoucí hodnotou napětí tedy významně roste i šířka svarové housenky (obr. 3.1.2-1).

Obr. 3.1.2-1 Napětí a jeho vliv na šířku svarové housenky [4]

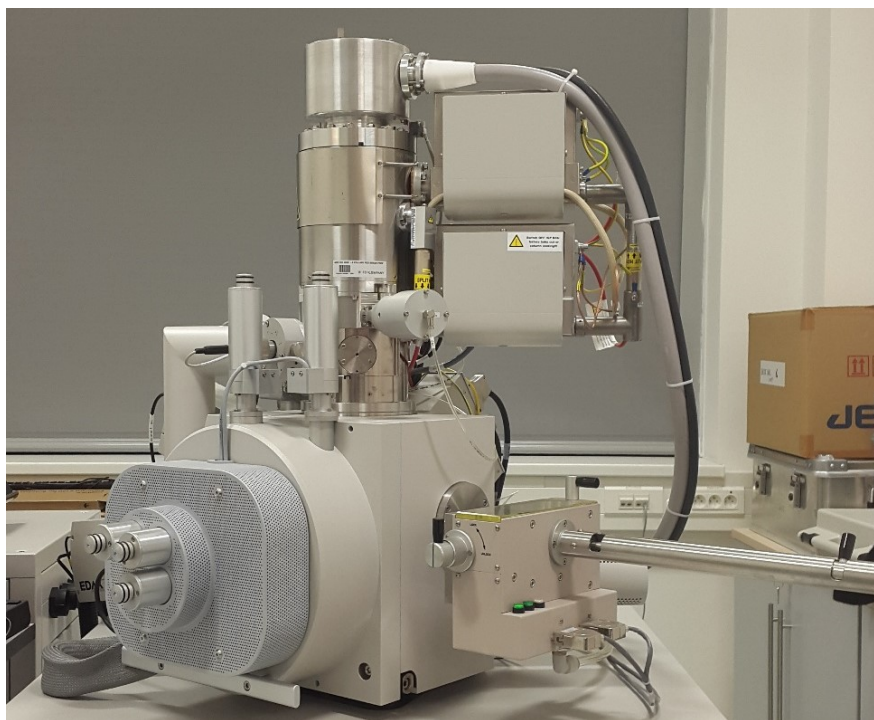
Na (obr. 5.1-1) je znázorněn řádkovací elektronový mikroskop QUANTA FEG 450, který byl používán pro samotné měření a vyhodnocování vzorků svarových spojů, které jsou zkoumány v rámci této diplomové práce

Obr. 5.1-1 Řádkovací elektronový mikroskop QUANTA FEG 450

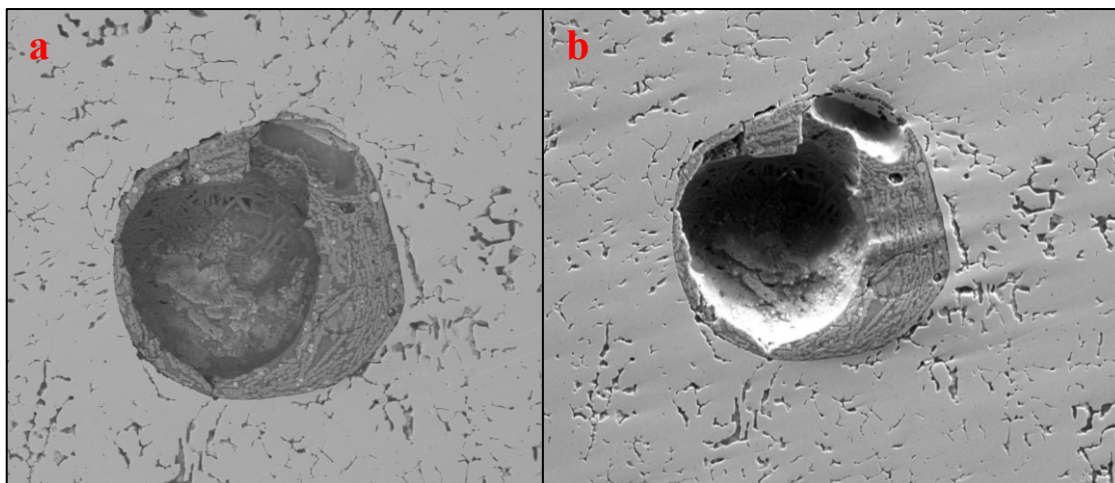
Na (obr. 5.1-2) je vlevo znázorněn defekt ve svarovém kovu pomocí zpětně odražených elektronů (a) a vpravo pak pomocí sekundárních elektronů (b).

Obr. 5.1-2 Porovnání obrazu – zpětně odrážené elektrony (a), sekundární elektrony (b)

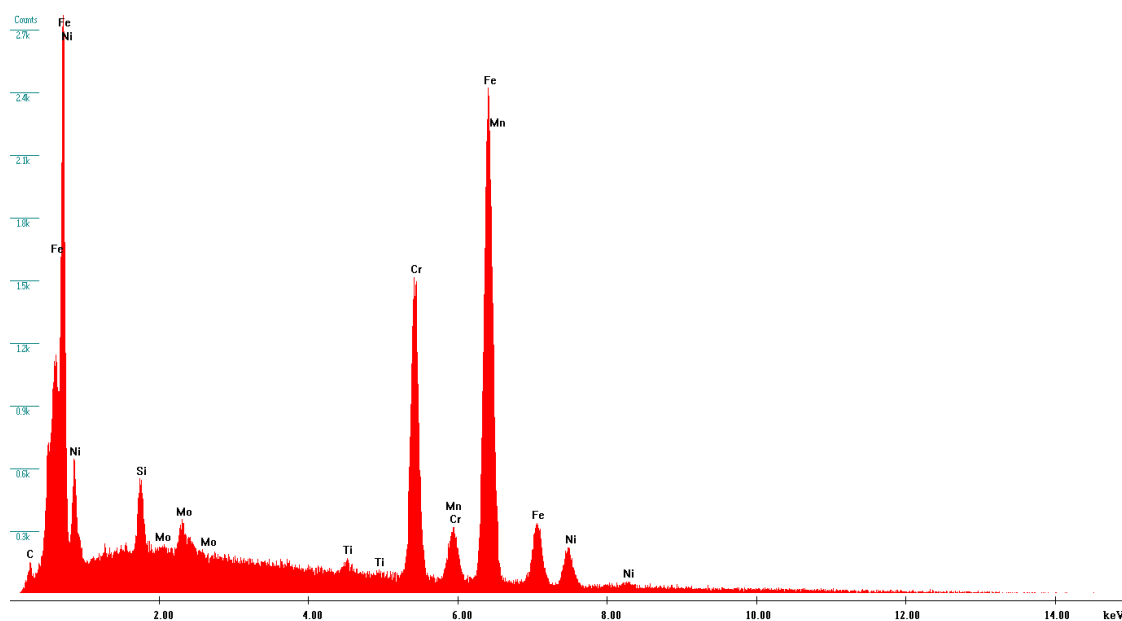
Na (obr. 5.2.1-2) je pak zobrazeno chemické složení určité oblasti vzorku pomocí píků (energieově disperzní rtg mikroanalýzou). Obsah jednotlivých prvků je identifikován přiřazením píků odpovídajících prvkům na základě jejich charakteristické energie.

Obr. 5.2.1-2 Lokální chemické složení materiálu vyjádřené pomocí píků

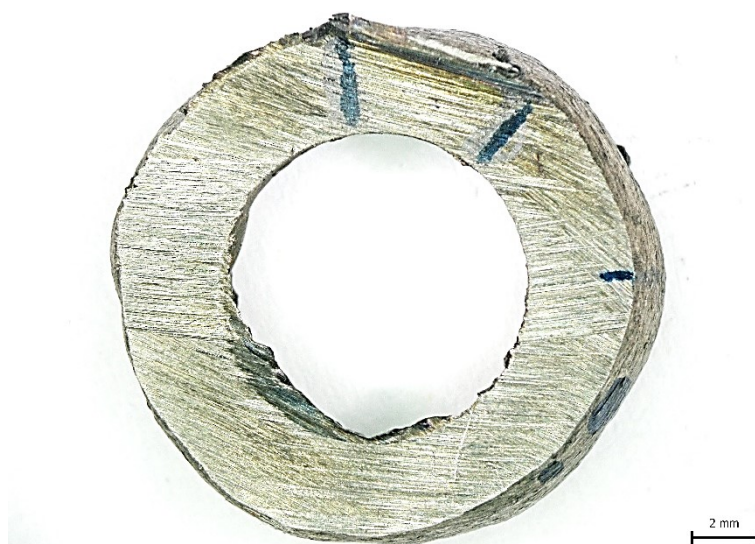
Obr. 6.1-5 Naznačené řezy pro metalografickou zkoušku

Metalografická zkouška potvrdila výše zmíněné vady. Na (obr. 6.1-5) je vzorek svarového spoje se zaznačenými místy řezu. Z (obr. 6.1-6) je patrné výrazné přesazení jednotlivých trubek. Jedná se o vadu způsobenou hrubým porušením přípravy před samotným svařováním. Na (obr. 6.1-7) je patrný pór kruhového tvaru společně s náznakem studeného spoje.

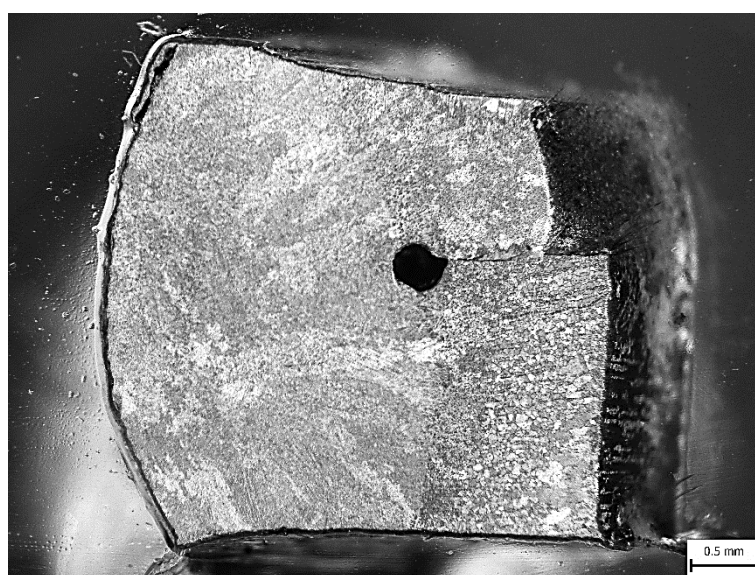
Obr. 6.1-7 Makrostruktura plochy řezu

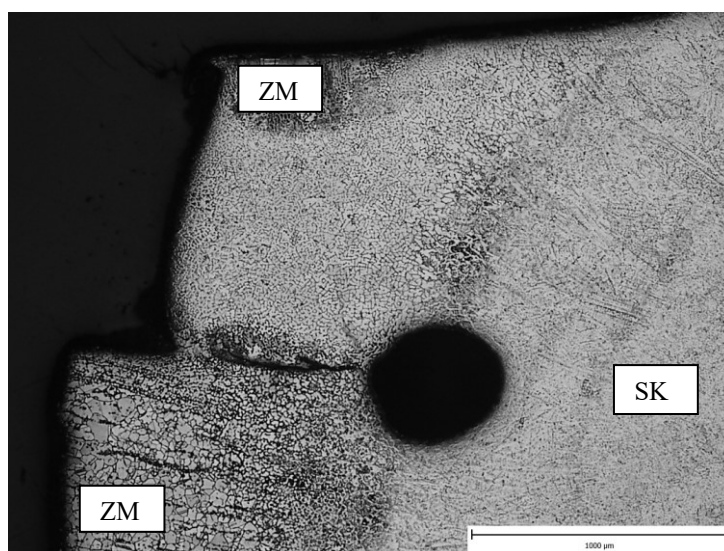
Na (obr. 6.1-8) je znázorněna poloha zkoumaných vad. Ze snímku je patrné výrazné přesazení jednotlivých trubek. Z mikrostruktury vzorku je také patrná přítomnost δ -feritu v okolí studeného spoje. Na (obr. 6.1-9) je pomocí sekundárních elektronů zobrazena topografie póru a studeného spoje. Z mikrostruktury je zřejmé, že se pór nachází na rozhraní mezi svarovým kovem a základním materiálem. Nekovová výplň v póru nebyla během měření pozorována.

Obr. 6.1-8 Poloha vad

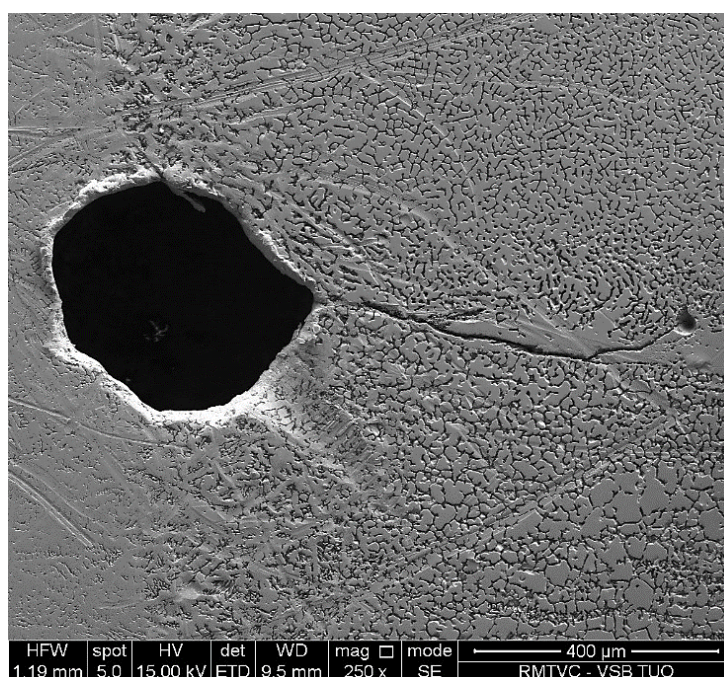
Obr. 6.1-9 Topografie vad

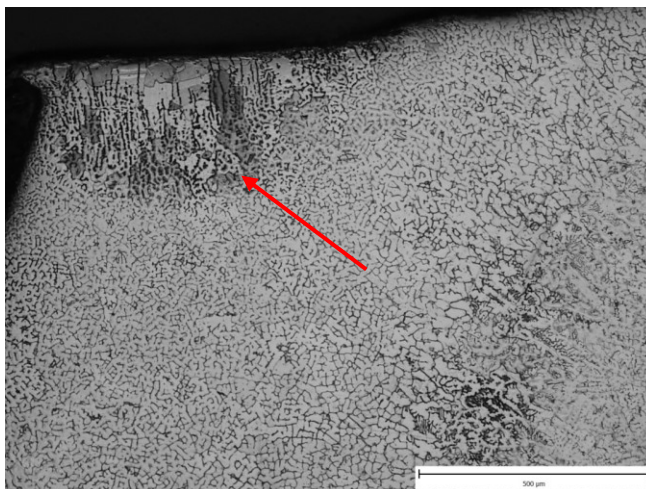
Na (obr. 6.1-10) lze v levém horním rohu pozorovat mikrostrukturu základního materiálu, který byl během svařování teplotně ovlivněn.

Obr. 6.1-10 Mikrostruktura ovlivněného ZM

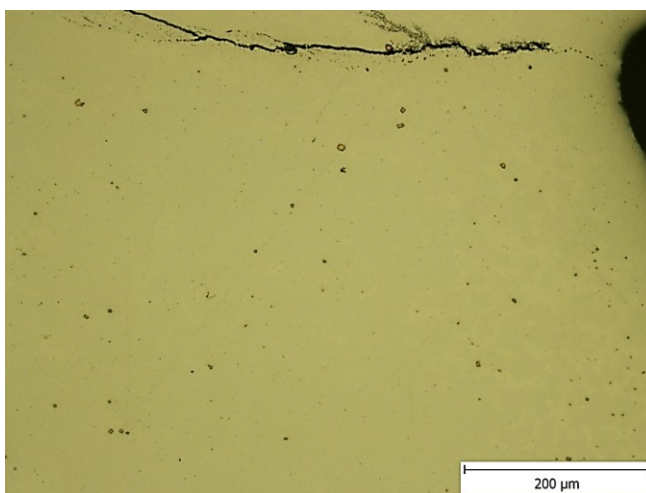
Z (obr. 6.1-11) je patrná přítomnost částic TiX v základním materiálu. Tyto částice, stejně jako ostatní precipitáty brání růstu zrn. Většina precipitátů se při vysokých teplotách rozpustí, částice TiX mají ovšem vysokou teplotu tavení, proto nedošlo k výraznému růstu (zhrubnutí) zrn. Díky přítomnosti jemnozrnější struktury se studený spoj dále nešířil.

Obr. 6.1-11 Distribuce částic TiX v oblasti pod studeným spojem

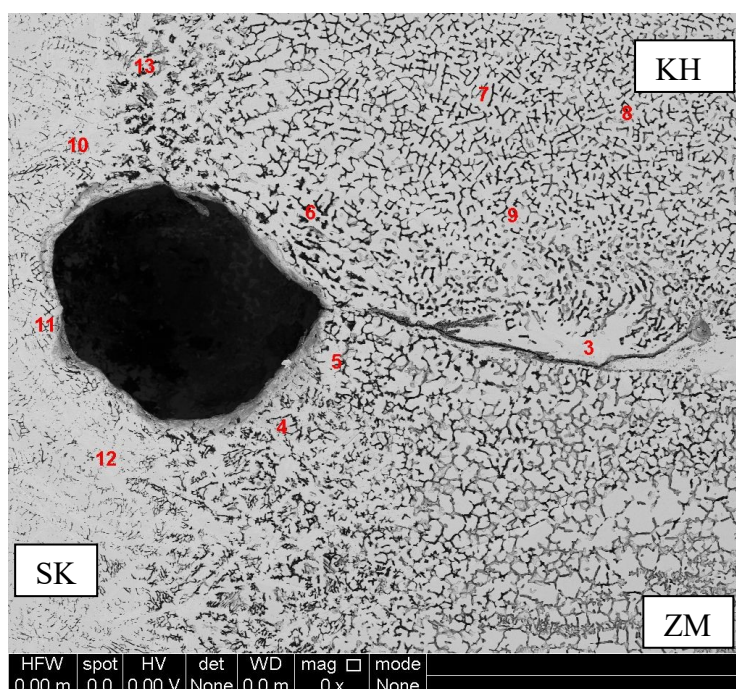
Na (obr. 6.1-15) jsou vyznačeny oblasti měření rtg spektrální mikroanalýzou kovové matrice. Na levé straně snímku lze pozorovat typické vyloučení útvarů δ -feritu ve svarovém kovu (v mezidendritických prostorách). Protože byla kořenová housenka teplotně ovlivněná následně položenou housenkou, distribuce útvarů δ -feritu v této oblasti kořenové housenky neodpovídá typické lici struktury svarového kovu. (Tab. 6.1-2) udává chemické složení měřených oblastí svarového kovu v okolí póru. (Tab. 6.1-3) pak udává chemické složení měřených oblastí v kořenové svarové housence. Na (obr. 6.1-16) je vyznačena rozměrová charakteristika zkoumaných vad.

*Obr. 6.1-15 Oblasti měřené rtg spektrální mikroanalýzou**Tab. 6.1-2 Chemické složení SK v okolí póru v [%]*

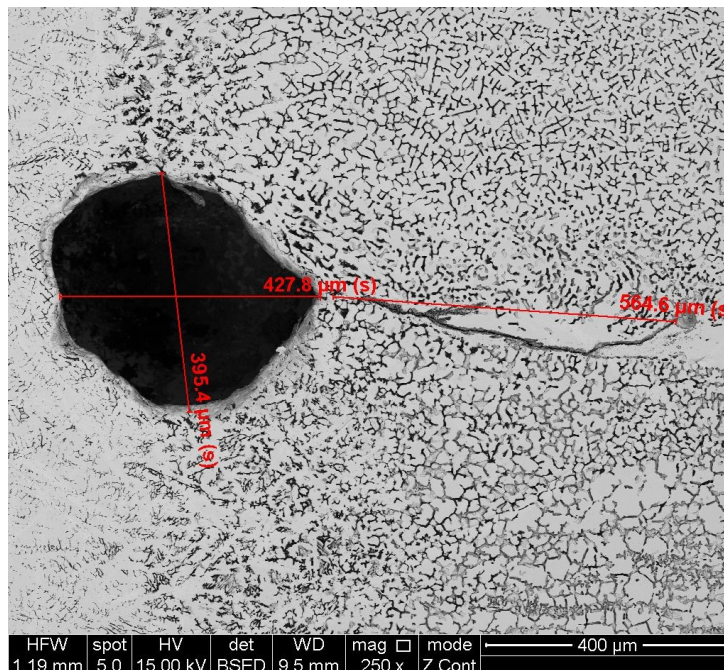
*Obr. 6.1-16 Rozměrová charakteristika vad*

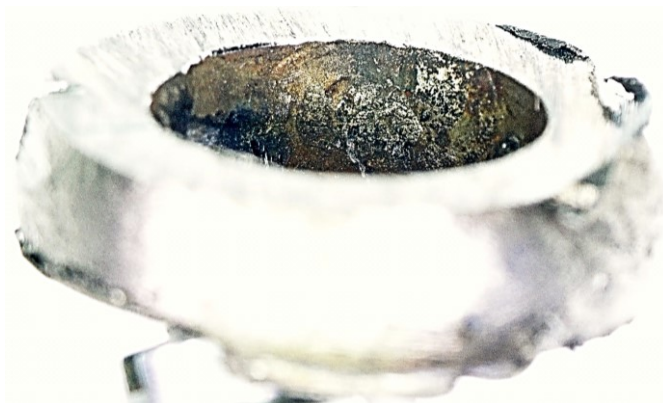
Obr. 6.2-3 Vnitřní povrch svarového spoje

Na (obr. 6.2-3) je zachycen vnitřní povrch svaru daného vzorku potrubí. Po provedení řezu, vyleštění ploch a naleptání struktury, se pomocí metalografického zkoušení potvrdila přítomnost póru (2011) ve svarovém kovu a navíc byla detekována i další vada, která byla charakterizována jako shluk pórů propojených oxidy (2013). Obě zmíněné vady jsou zobrazeny na (obr. 6.2-4). Na (obr. 6.2-5) a (obr. 6.2-6) je pak zobrazen detail těchto vad.

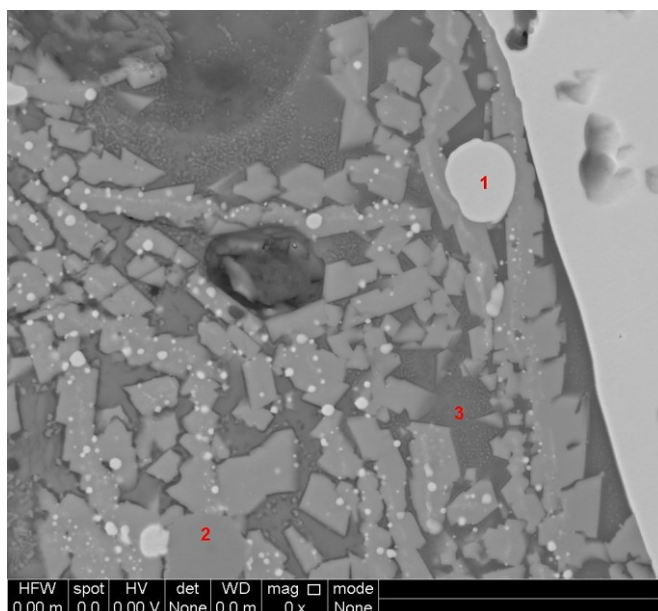
V režimu zpětně odrážených elektronů lze na (obr. 6.2-9) pozorovat chemickou heterogenitu studovaného defektu. Globulární částice světlého kontrastu odpovídají zarostlým

nekovovým částicím. Rtg spektrální mikroanalýzou se následně zjistilo chemické složení jednotlivých částic. V oblastech tmavšího kontrastu lze pozorovat komplexní oxidy obohacené o křemík a naopak v oblastech světlejšího kontrastu lze pak pozorovat oxidy obohacené chromem a manganem. Na (obr. 6.2-10) je zobrazení chemického složení v oblasti č. 1 pomocí píků a v (tab. 6.2-1) je pak uvedeno chemické složení v jednotlivých oblastech měření.

Obr. 6.2-9 Oblasti měření rtg spektrální mikroanalýzou

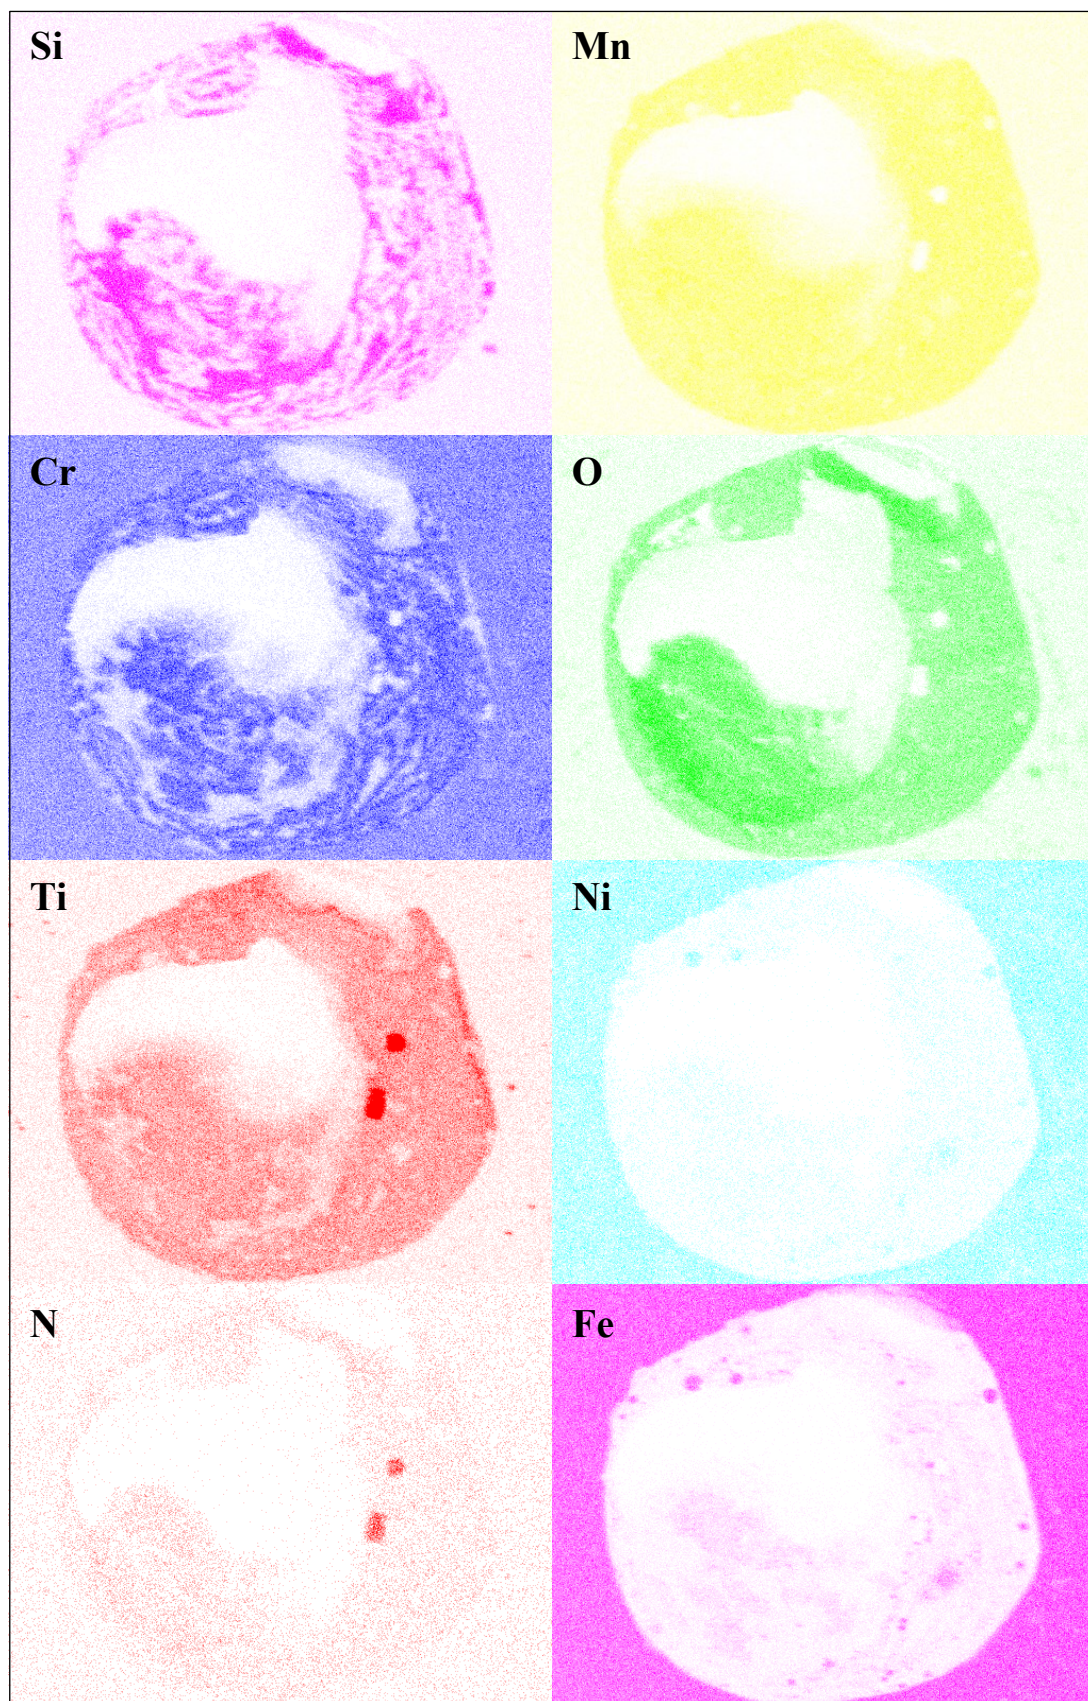
Na (obr. 6.2-11) je dokumentovaná plošná distribuce jednotlivých prvků ve studované nečelistvosti.

Obr. 6.2-11 Plošné rozložení vybraných prvků v oblasti defektu (póru)

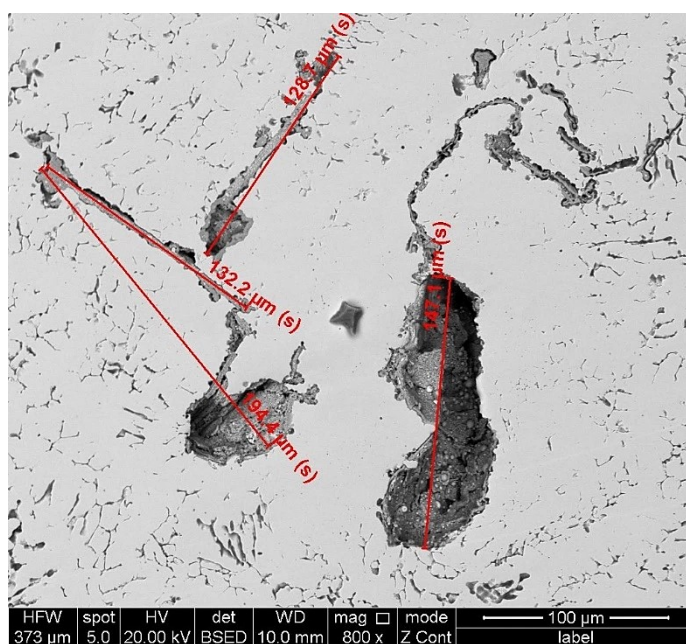
Na (obr. 6.2-12) je zobrazen shluk necelistvostí (pórů) ve svarovém kovu vyplněných nekovovou hmotou společně s rozměrovou charakteristikou dané vady. Zvýšený výskyt nekovových vměstků v okolí této necelistvosti nebyl zjištěn. Na (obr. 6.2-13) lze stejně jako u předchozího defektu pozorovat v zobrazení pomocí zpětně odrážených elektronů tmavé kontrasty, které odpovídají zarostlým kovovým částicím. Chemické složení těchto částic bylo podobné chemickému složení svarového kovu. Oxidická výplň v defektu byla tvořena komplexními oxidy chromu, manganu a železa. Na snímku jsou rovněž zaznačeny oblasti měření rtg spektrální mikroanalýzou.

Obr. 6.2-12 Rozměrová charakteristika vady

Všechny defekty (póry), které byly pozorovány v tomto vzorku, byly vyplněny oxidickými produkty obohacené zejména chromem, manganem a železem. V těchto oxidech byly zarostlé kovové částice s velice podobným chemickým složením, jako má svarový kov. Z tohoto důvodu lze usuzovat, že vady vznikly během svařování a při samotném provozu zařízení se již dále nešířily. Přesněji pak vady vznikly během krystalizace a ochlazování, kdy dochází ke snížení rozpustnosti kyslíku ve svarovém kovu. Za přítomnost kyslíku ve svarovém kovu nejpravděpodobněji může nedostatečná ochrana svarového kovu ochranným plynem. Chemické složení zmíněných oxidů pak souvisí s afinitou jednotlivých prvků ke kyslíku.

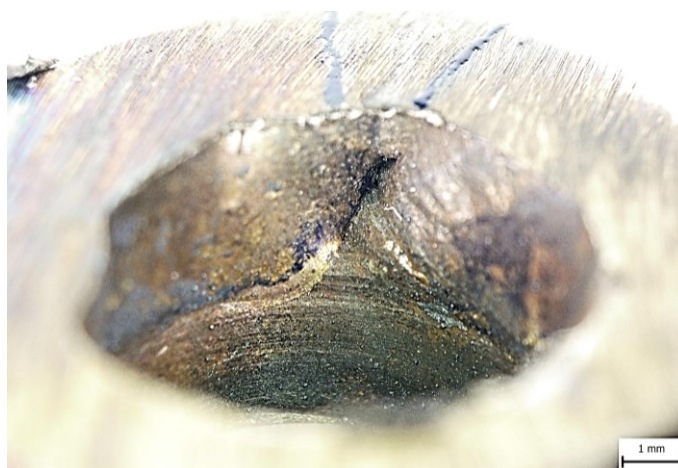
Obr. 6.3-4 Vnitřní povrch vzorku

Na (obr. 6.3-4) je zobrazen detail vnitřního povrchu vzorku svarového spoje. Po provedení metalografického řezu, vyleštění a naleptání plochy řezu je patrná přítomnost výše zmíněné vady, tedy studeného spoje (obr. 6.3-5). Na (obr. 6.3-6) je poté zobrazen detail studeného spoje, který se podle struktury materiálu nachází mezi základním materiálem a svarovým kovem.

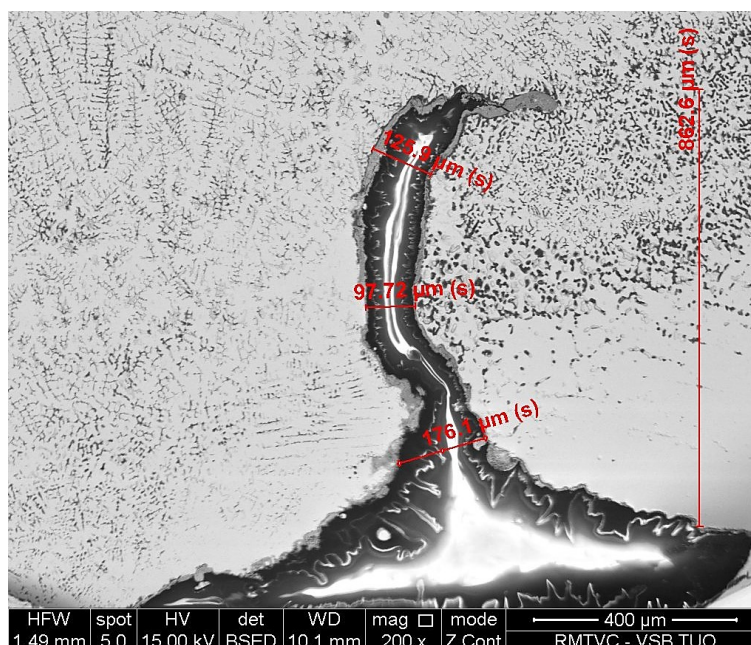
Na (obr. 6.3-7) je zobrazen studený spoj společně se svou rozměrovou charakteristikou. Světlá oblast uvnitř vady je důsledek nabíjení částic na nevodivý bakelit, který byl použit jako fixační hmota vzorků. Na (obr.6.3-8) lze podle charakteristiky mikrostruktury potvrdit, že vada vznikla a dále se i šířila na rozhraní mezi základním materiálem a svarovým kovem. Na (obr. 6.3-9) je zobrazena nekovová výplň, která se necházela v samotném kořeni studeného spoje. Na (obr. 6.3-10) je zobrazen výskyt nekovových vměstků a částic TiX, jenž se nacházely v oblasti zóny ztavení. Částice TiX se pak i ojediněle vyskytovaly v oblasti zakončení studeného spoje.

Obr. 6.3-7 Rozměrová charakteristika studeného spoje

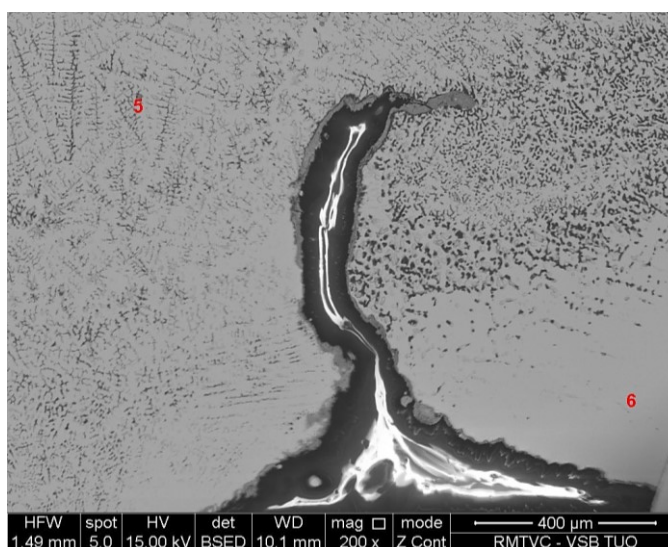
Na (obr. 6.3-13) lze pozorovat distribuci δ -feritu. Z tohoto hlediska je zřejmé že kořen studeného spoje zasahuje do zóny ztavení, kde je vyloučení δ -feritu výrazně odlišné od struktury litého svarového kovu, který obsahuje δ -ferit v mezidendritických prostorech. Na snímku jsou rovněž zaznačené oblasti měření chemického složení rtg spektrální mikroanalýzou. Na (obr. 6.3-14) je zobrazeno chemického složení oblasti č.5 pomocí píků a v (tab. 6.3-2) jsou pak uvedeny hodnoty chemického složení jednotlivých měřených oblastí.

Obr. 6.3-13 Vyloučení δ -feritu v jednotlivých oblastech svaru

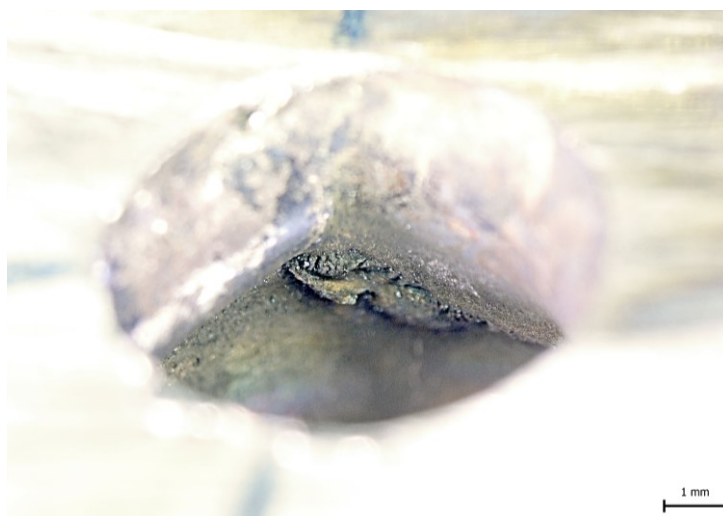
Na (obr. 6.4-5) je zobrazen vnitřní povrch vzorku, na kterém je patrné přetečení svarového kovu. Na (obr. 6.4-6) je znázorněna plocha řezu v místě vady, kterou je možné klasifikovat jako studený spoj v kořeni (4013). Na (obr. 6.4-7) lze pak pozorovat mikrostrukturu v oblasti studeného spoje.

Obr. 6.4-5 Vnitřní část vzorku – přetečení svarového kovu

Ve vzorcích se také objevily defekty, jejichž příčina byla stanovena nedodržením svařovacích podmínek a parametrů. Jednalo se především o přetečení, studené spoje a výrazné přesazení svařovaných částí. Z důvodu přítomnosti výrazného množství částic Ti_x , jenž brání růstu zrn, se studené spoje dále nešířily. Vzhledem k tomu, že austenitické oceli nejsou náchylné na vznik studených trhlin, se žádné trhliny ve vzorcích nevyskytovaly.

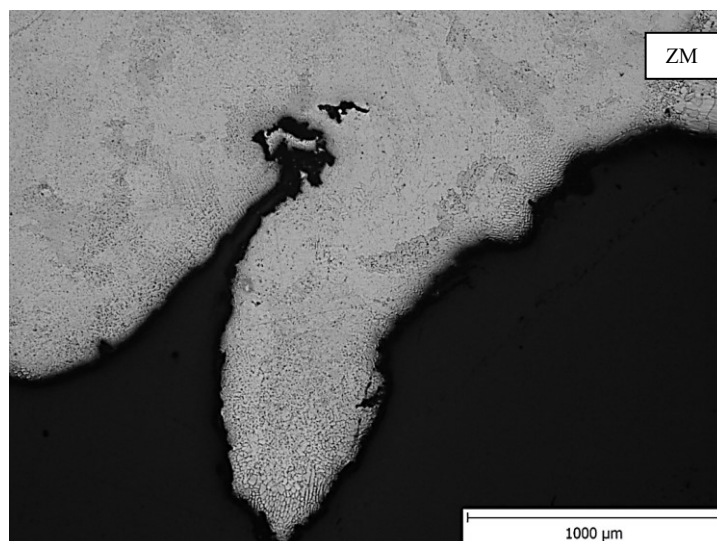
Na (obr. 6.4-8) je znázorněna licí mikrostruktura svarového kovu v oblasti výskytu přetečení, respektive studeného spoje v kořenové oblasti svaru. V pravé, horní části snímku lze pozorovat hranici ztavení a strukturu základního materiálu. Na (obr. 6.4-9) lze pak pozorovat rozměrové charakteristiky studované vady. Světlá oblast uvnitř vady je důsledek nabíjení částic na nevodivý bakelit, který byl použit jako fixační hmota vzorků. Nejedná se tedy o produkty vzniklé během svařování, ani při provozu zařízení.

Obr. 6.4-8 Licí struktura svarového kovu

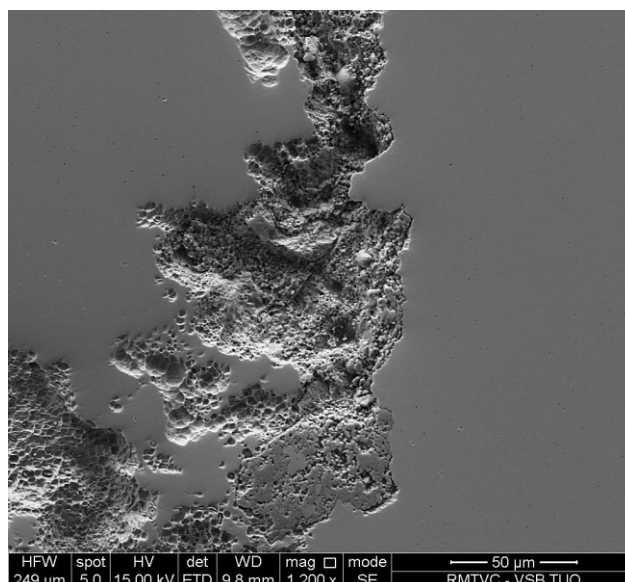
Pomocí sekundárních elektronů je na (obr. 6.4-13) zobrazena topografie kořene studeného spoje. Na (obr. 6.4-14) jsou poté znázorněny oblasti, které byly podrobeny měření chemického složení rtg spektrální mikroanalýzou. Na snímku lze pozorovat místa tmavšího kontrastu odpovídající komplexním oxidům, ve kterých jsou zarostlé kovové částice. V (tab. 6.4-2) jsou uvedeny hodnoty obsahu jednotlivých chemických prvků v měřených oblastech. Měření potvrdilo, že stejně jako v předchozím defektu (nekovový lem podél studeného spoje) jsou v kořeni studeného spoje přítomné oxidy obohacené chromem, manganem a titanem. V oxidických i kovových částicích byla také opět prokázána přítomnost mědi, která byla pravděpodobně obsažena v přídavném materiálu.

Obr. 6.4-13 Topografie kořene studeného spoje
